# Le sabotage du front de mer

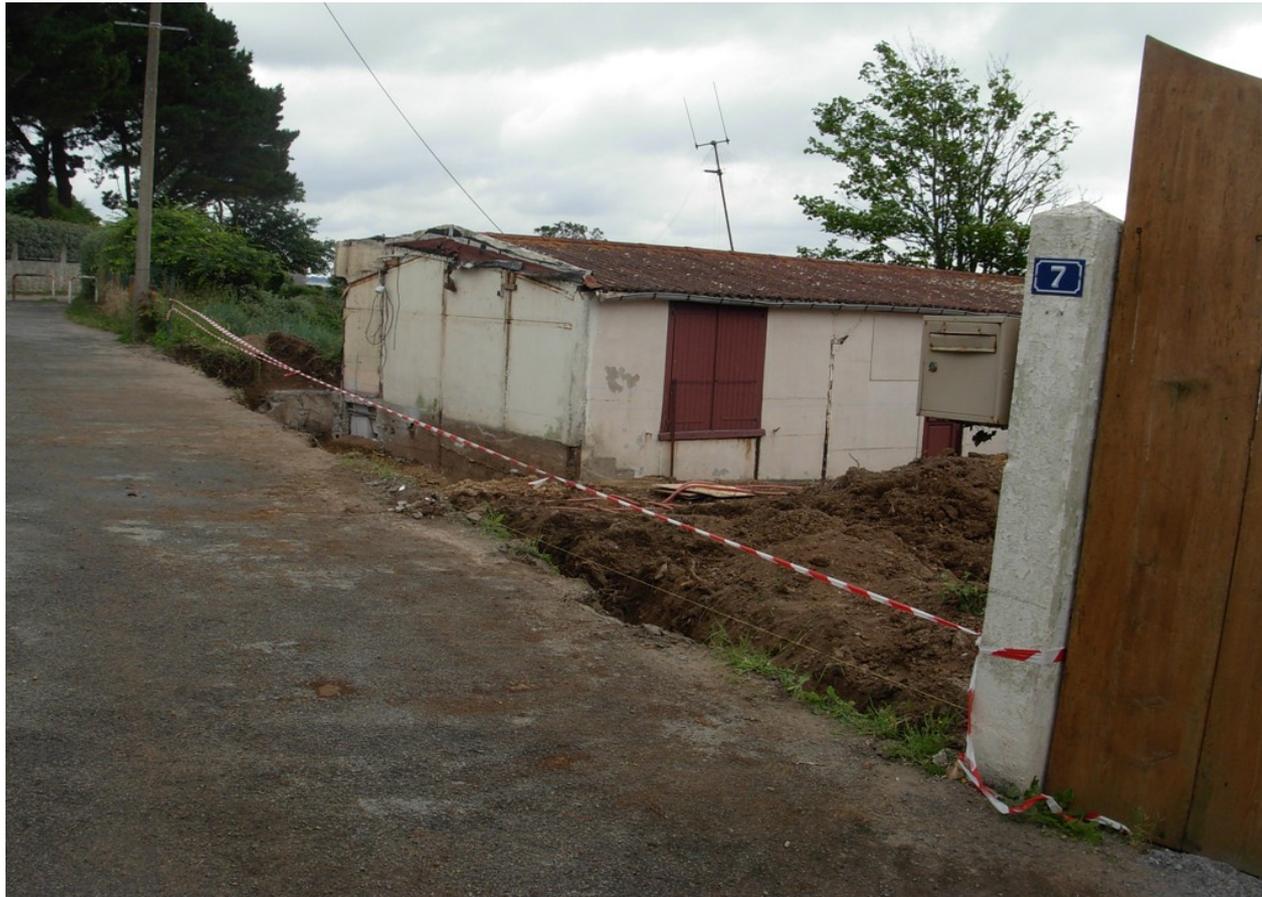
Une haie végétale permettait avant aux promeneurs et aux douaniers de voir la mer.

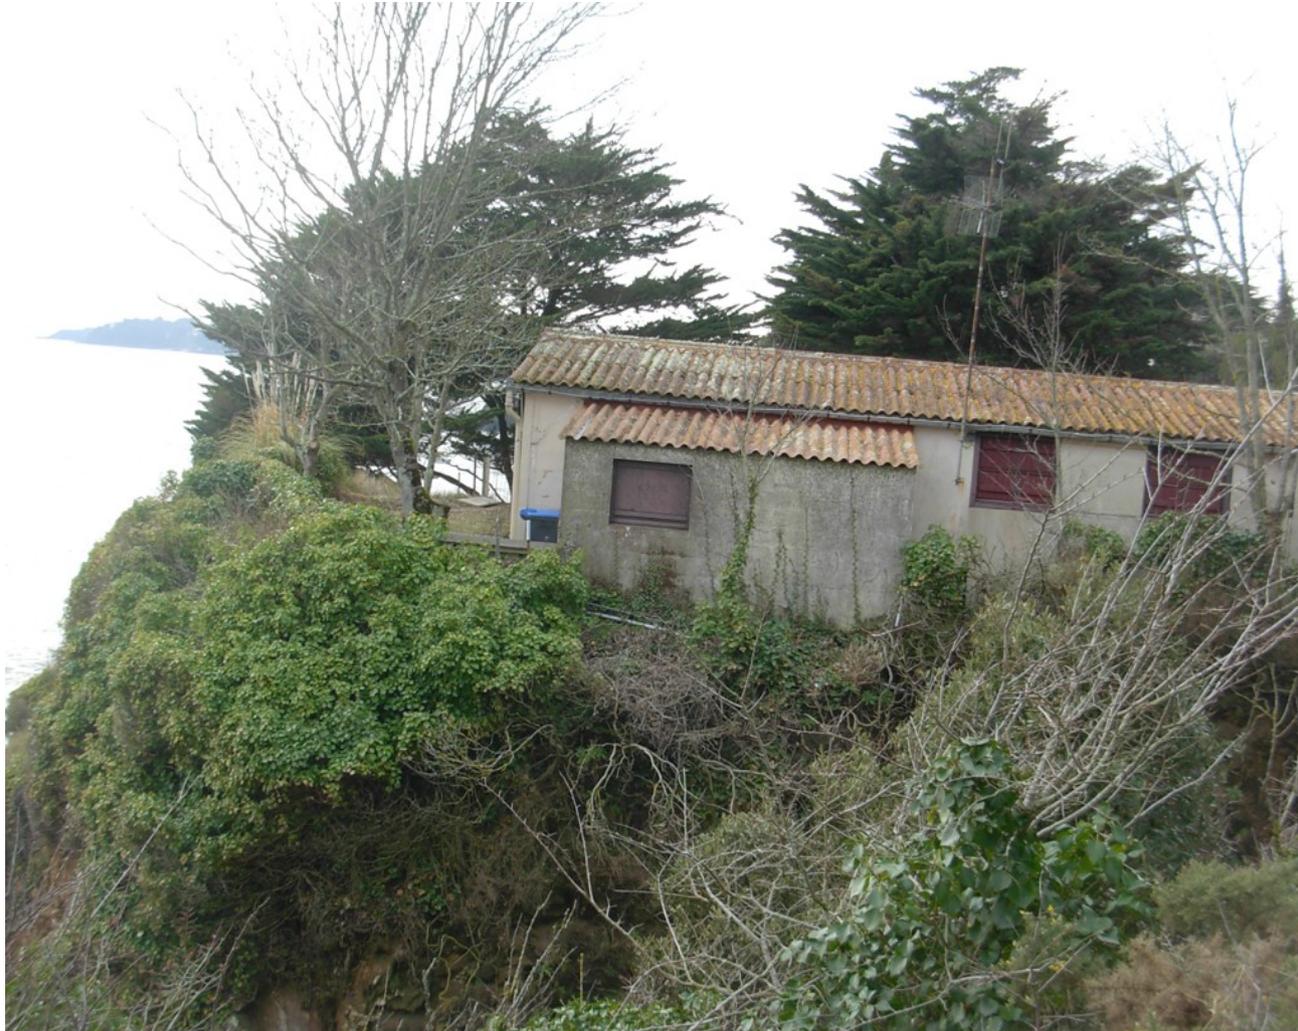
Remarquons côté mer la haie végétale et la proximité dangereuse de la falaise.  
La partie latérale de la bâtisse est encore plus proche du vide.

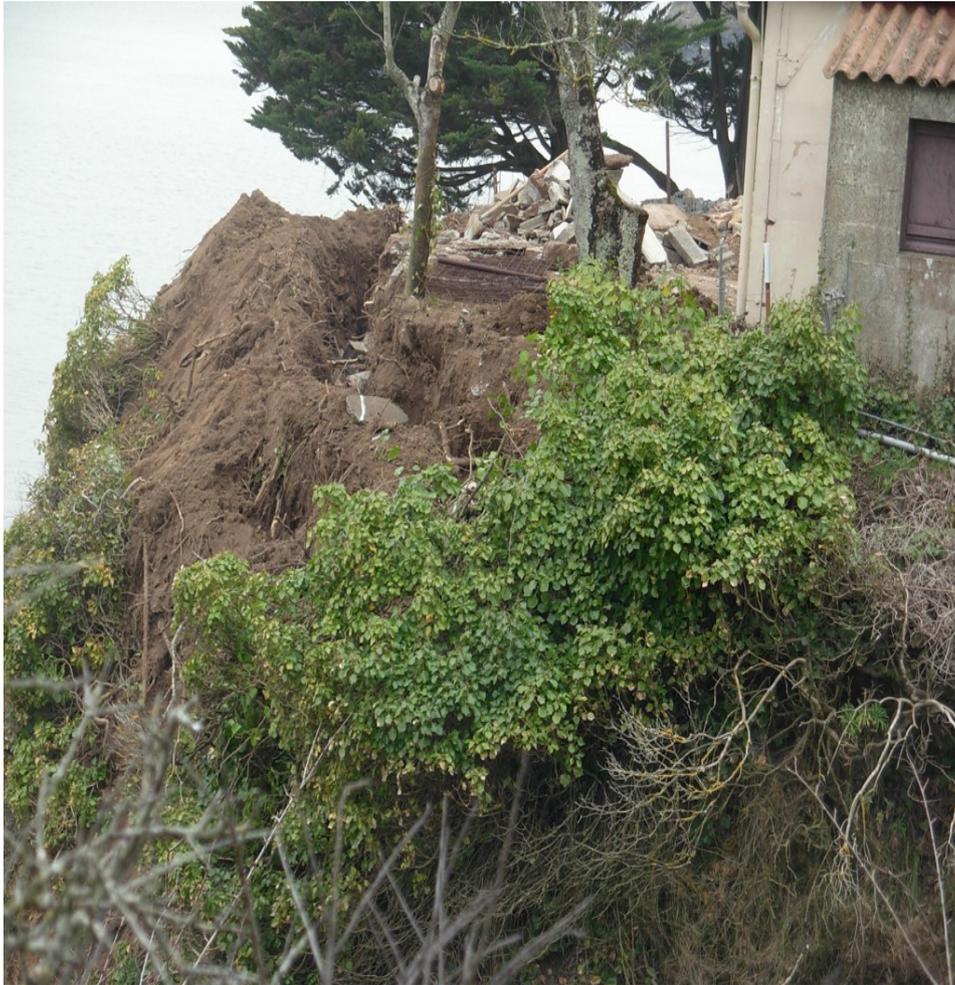
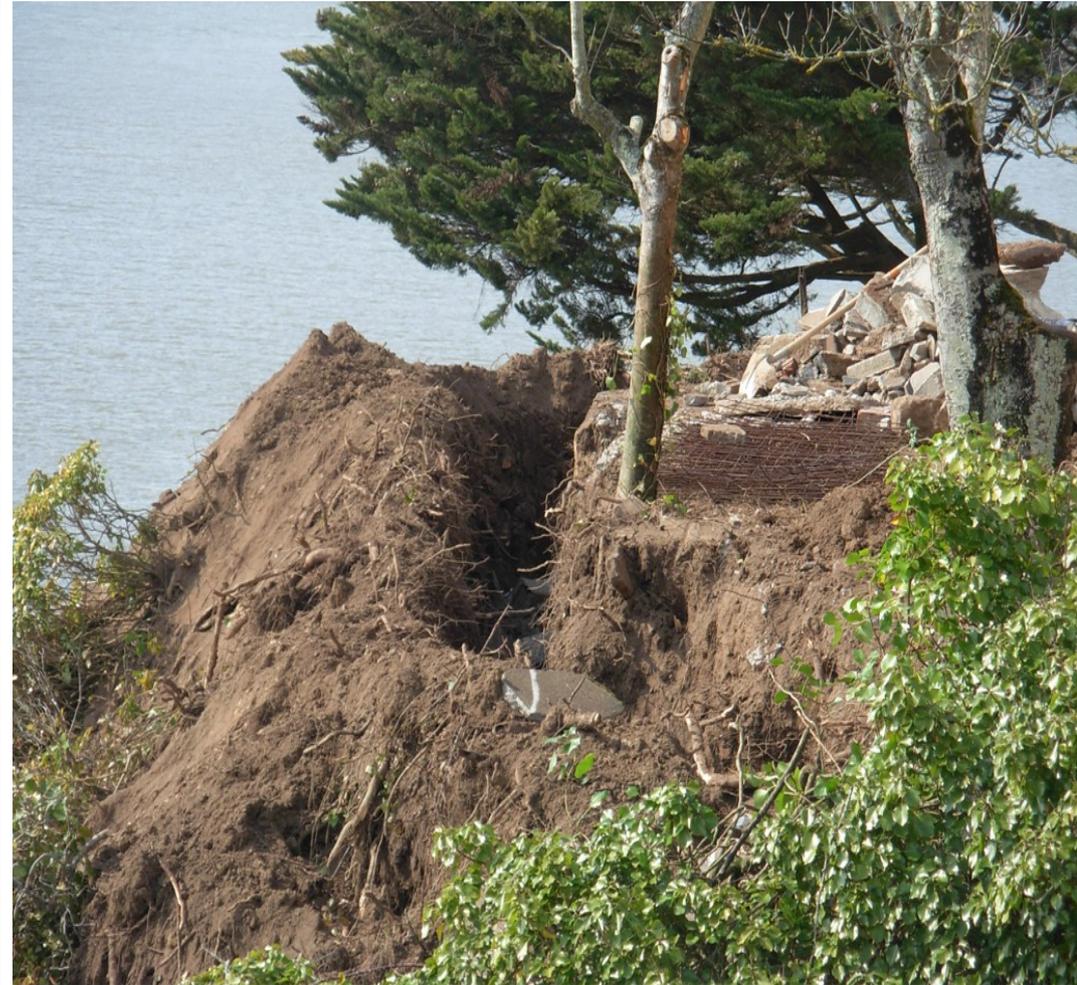
La tranchée au ras des arbres et en crête de falaise est réalisée sans avis compétants.

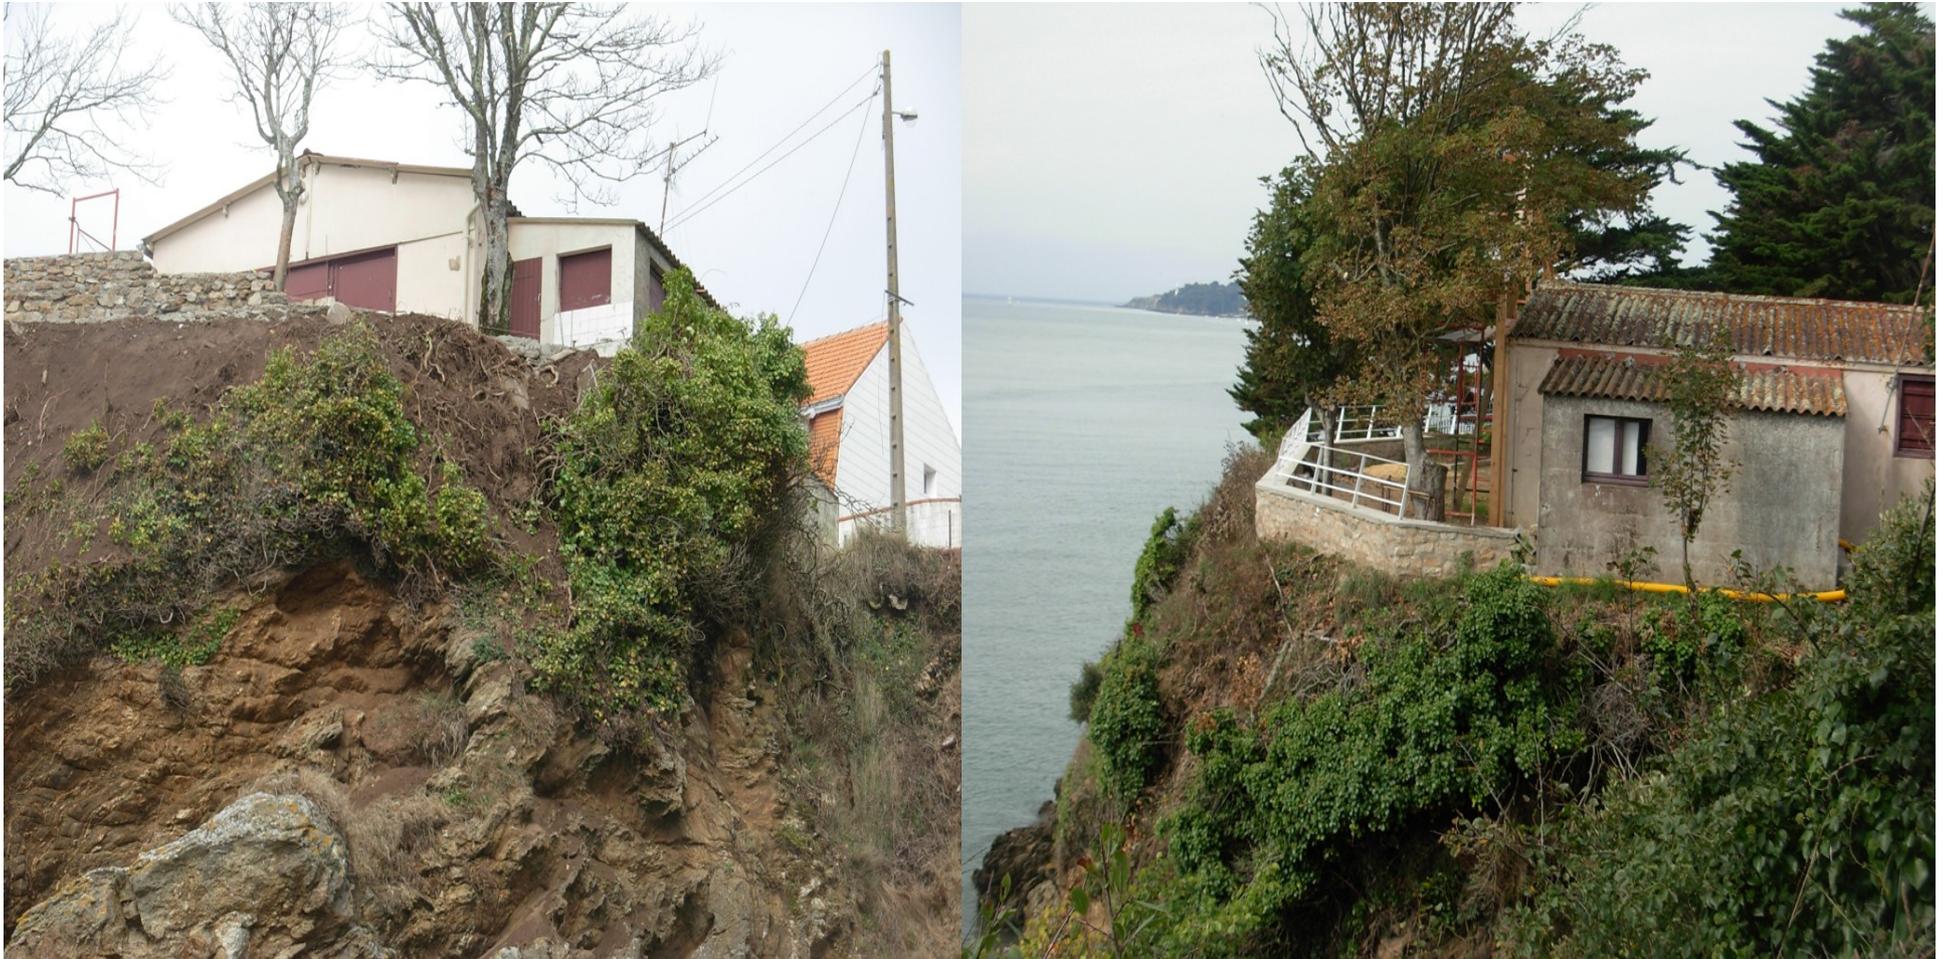
Muret implanté au ras des arbres,  
sans tenir compte de la structure géologique de la falaise, ni du mode de consolidation.

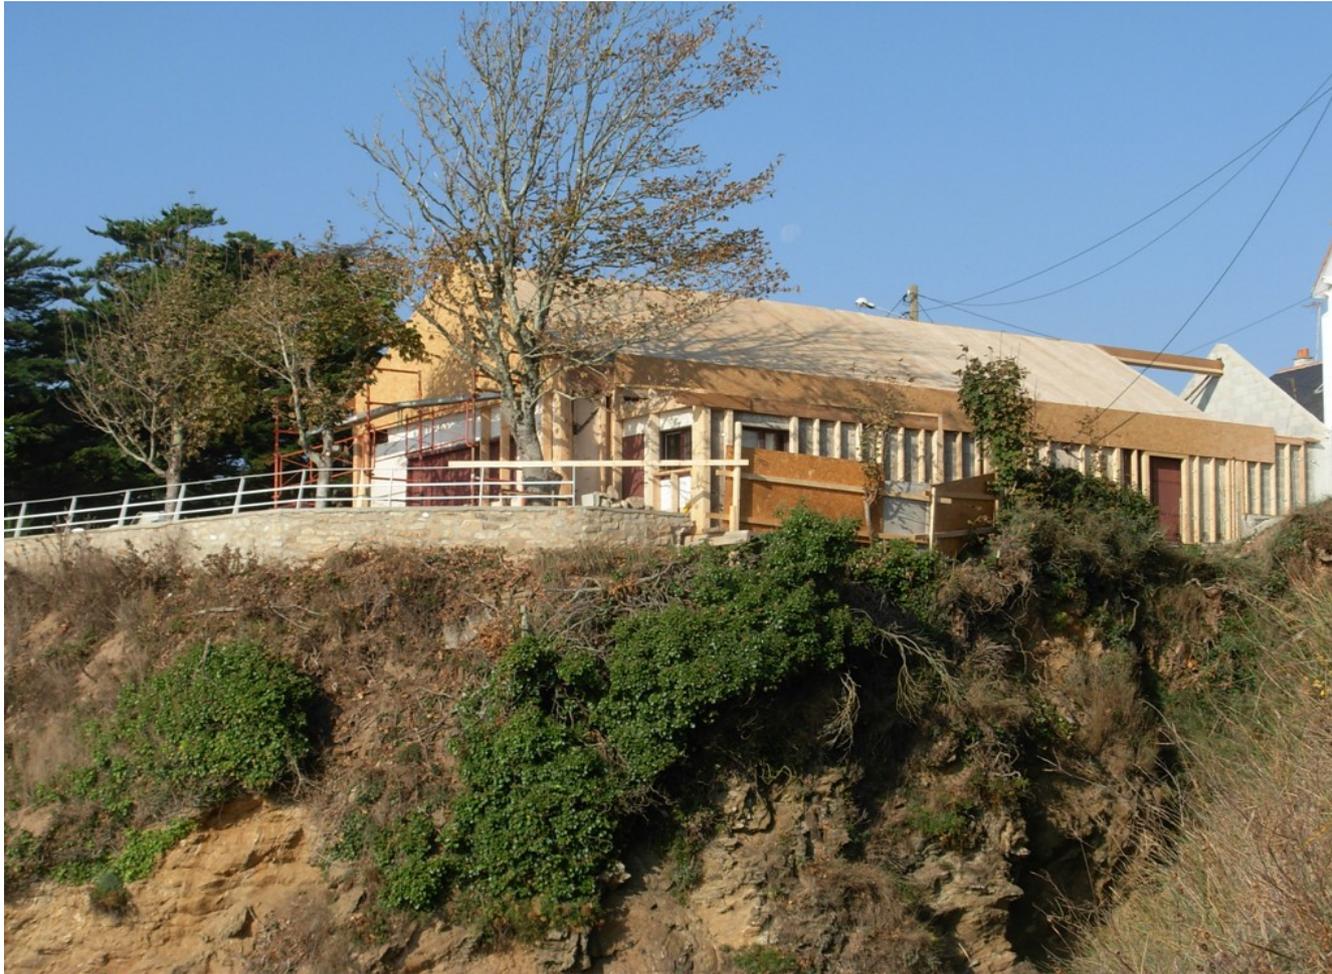
Remarquons l'état de la falaise sur la partie latérale de la bâtisse.  
Quid de l'étude géologique du site ?

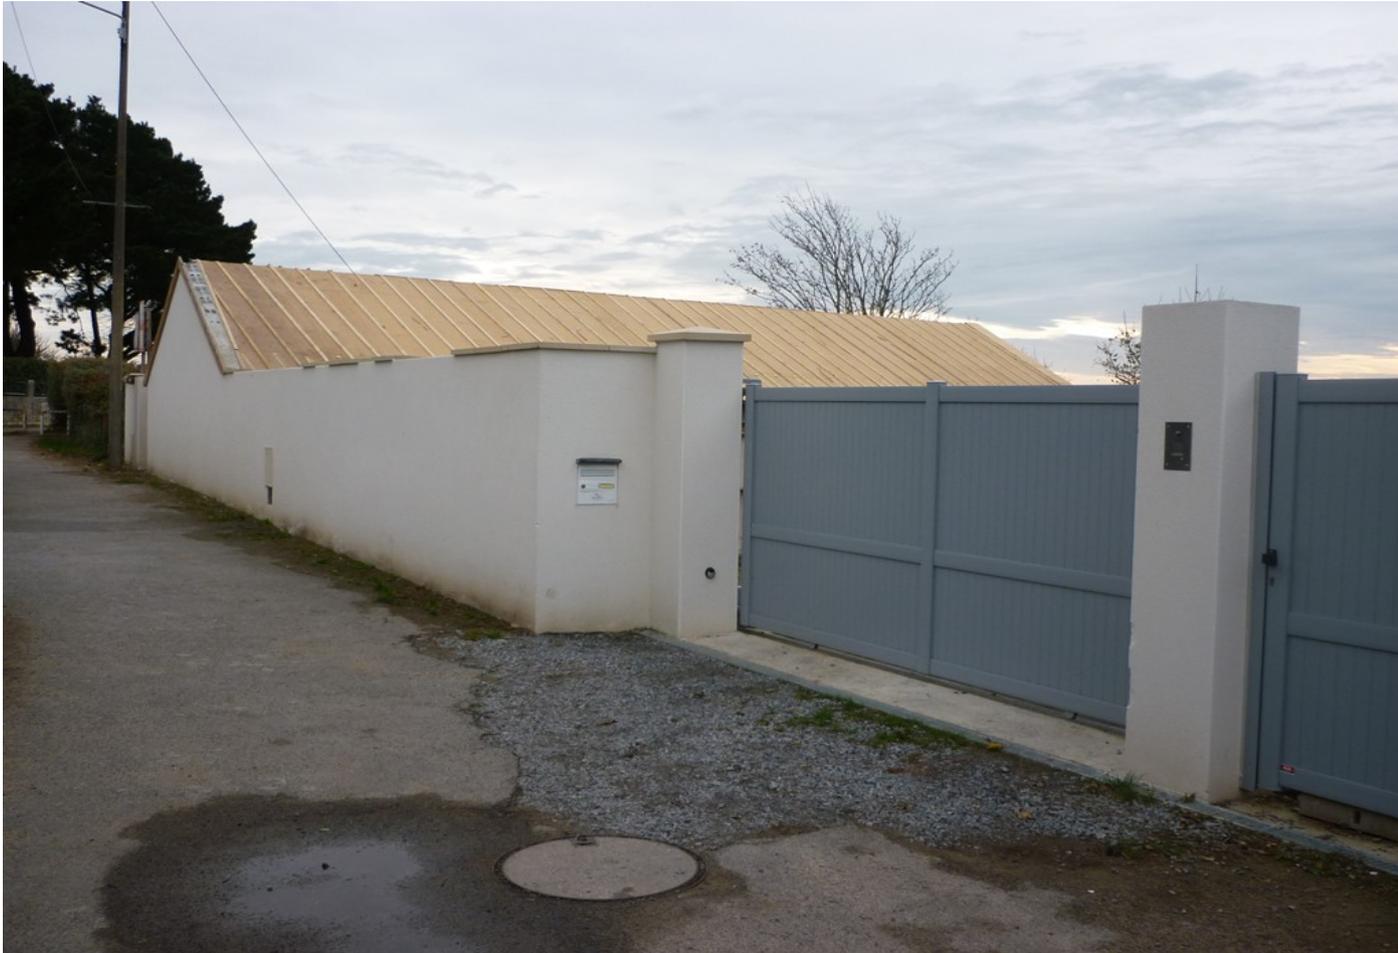
Sympathique bandeau à base de béton.  
Les douaniers ne sont plus là pour voir ça,  
et les pratiquants du chemin eux, ne voient plus rien.

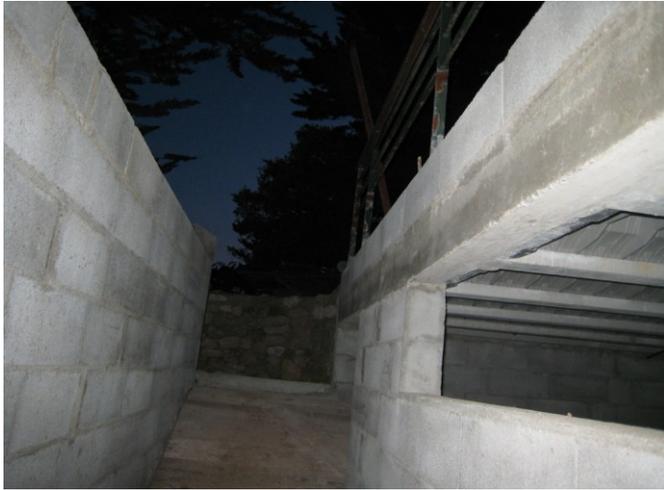
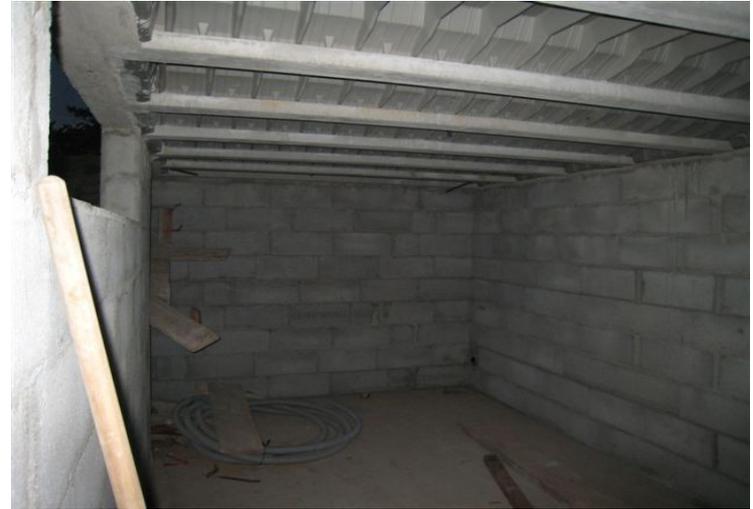
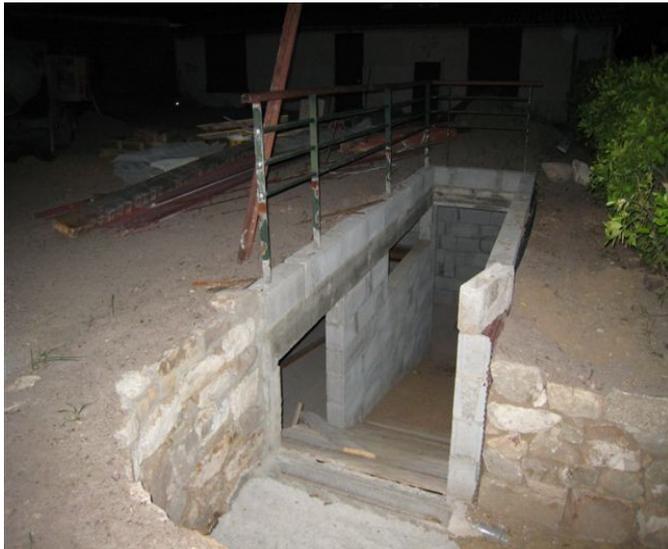
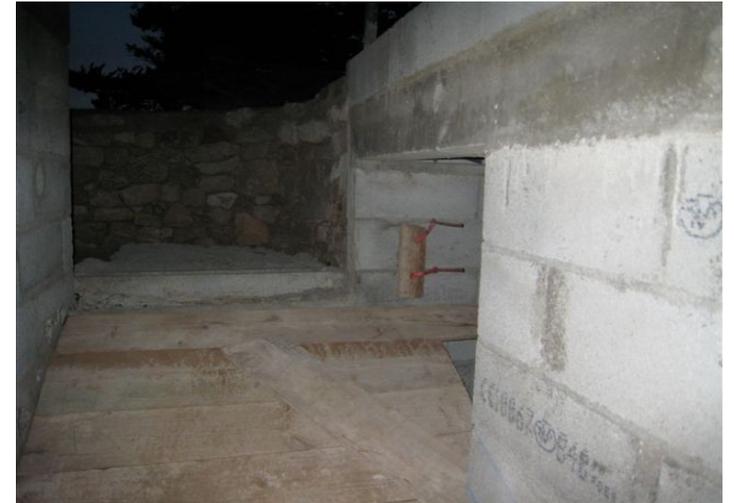
# Bunker en sous sol

Une belle réalisation en milieu de parcelle sans avis de qui que ce soit.
