# Le sabotage du front de mer

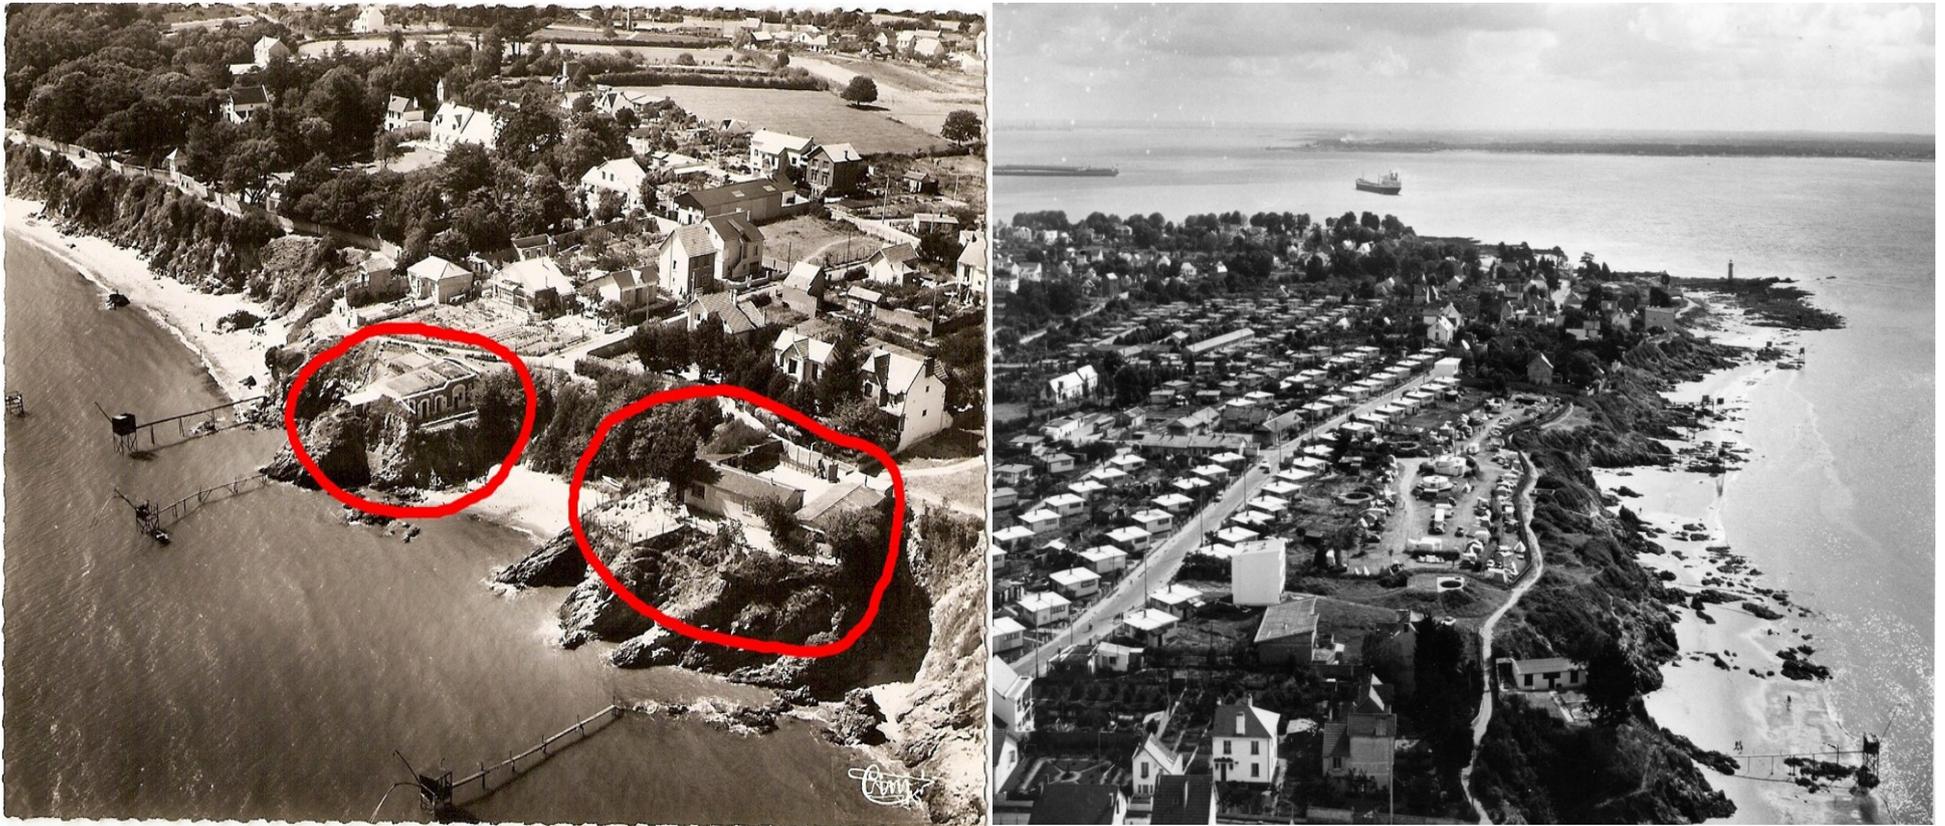
## Localisation

Parcelles au delà du chemin des douaniers.  
Celle de droite est concernée par notre alerte au sabotage (Pour l'instant).
